## **Rilievi geologici di terreno effettuati nell'area epicentrale della sequenza sismica dell'Aquilano del 6 aprile 2009**

**EMERGEIO working group\***

*Istituto Nazionale di Geofisica e Vulcanologia*

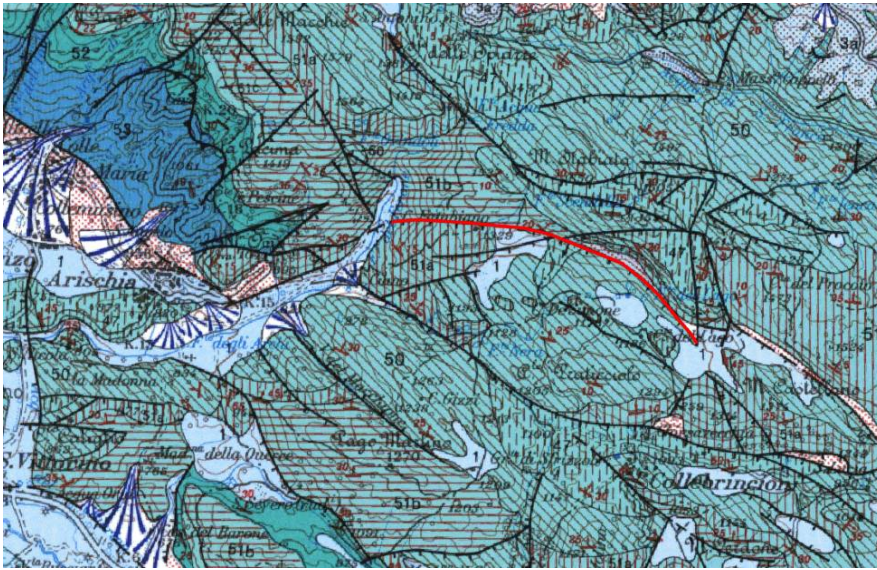
**Figura 2.1** – Stralcio della carta geologica di Vezzani e Ghisetti (1998).

Questa struttura è presente nella cartografia geologica più recente dell'area pubblicata da Vezzani e Ghisetti (1998) (Figura 2.1).

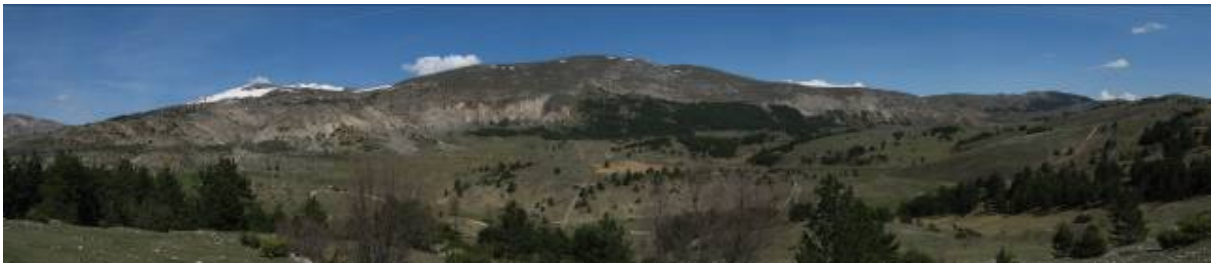
La Faglia di Monte Stabiata ha un andamento WNW-ESE, immerge a S ed è associata ad un bacino sospeso (alla quota di circa 1200 m s.l.m.), ora catturato e parzialmente svuotato del riempimento sedimentario più recente (Figura 2.2, foto ripresa dal WPT PB152, 42.4119/13.3930 N).

**Figura 2.2** - Vista panoramica da sud della Faglia di Monte Stabiata; la foto è stata ripresa dal WPT PB 152.

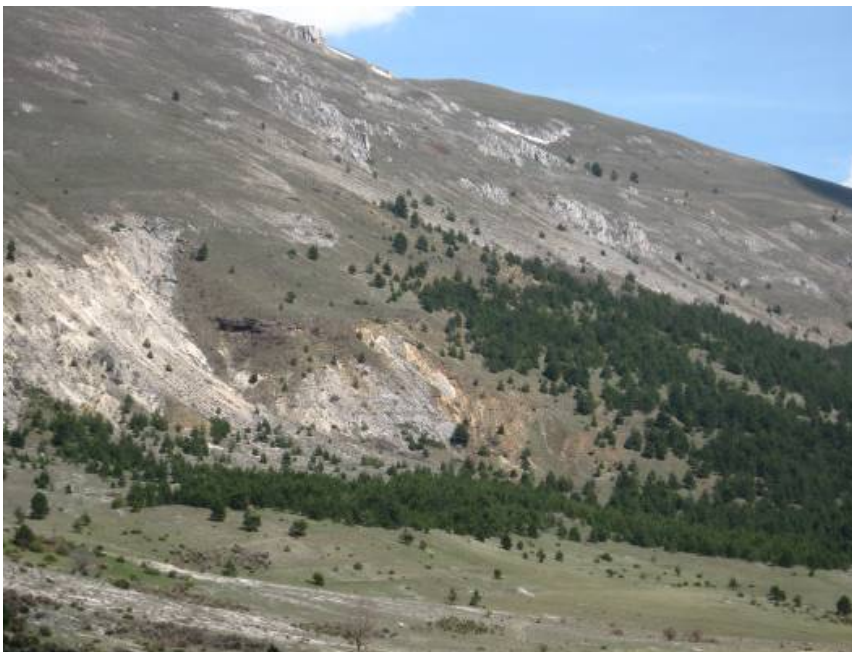
La faglia è costituita da un piano nel bedrock, affiorante a mezza costa e lungo circa 7 km, su cui si appoggiano depositi di versante di più generazioni. Si riconoscono breccie cementate e un deposito sabbioso parzialmente sciolto giallo-biancastro (Figura 2.3, foto ripresa dal WPT PB146, 42.4205/13.4008).

**Figura 2.3** - Dettaglio della faglia in bedrock del Monte Stabiata, con i depositi di versante appoggiati; la foto è stata ripresa dal WPT PB146.

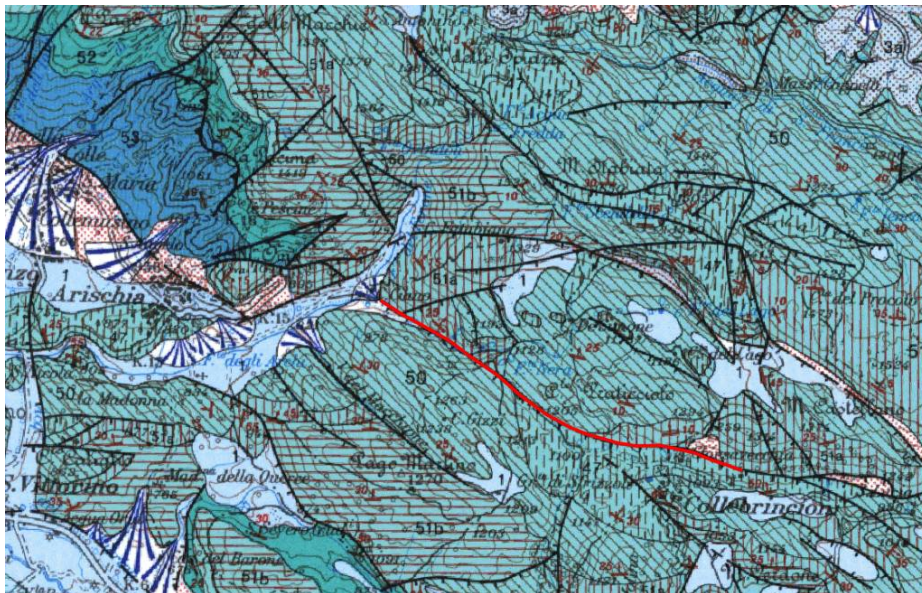
**Figura 3.1** - Stralcio della carta geologica di Vezzani e Ghisetti (1998).

Questa struttura è presente nella cartografia geologica più recente dell'area pubblicata da Vezzani e Ghisetti (1998) (Figura 3.1).

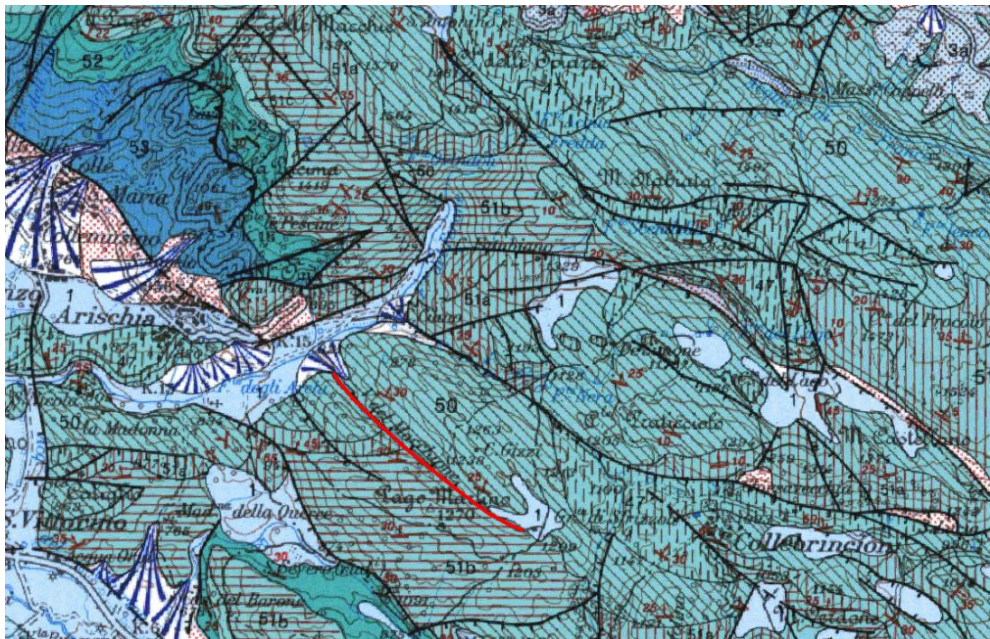
**Figura 4.1** - Stralcio della carta geologica di Vezzani e Ghisetti (1998).

Questa struttura è presente nella cartografia geologica più recente dell'area pubblicata da Vezzani e Ghisetti (1998) (Figura 4.1).

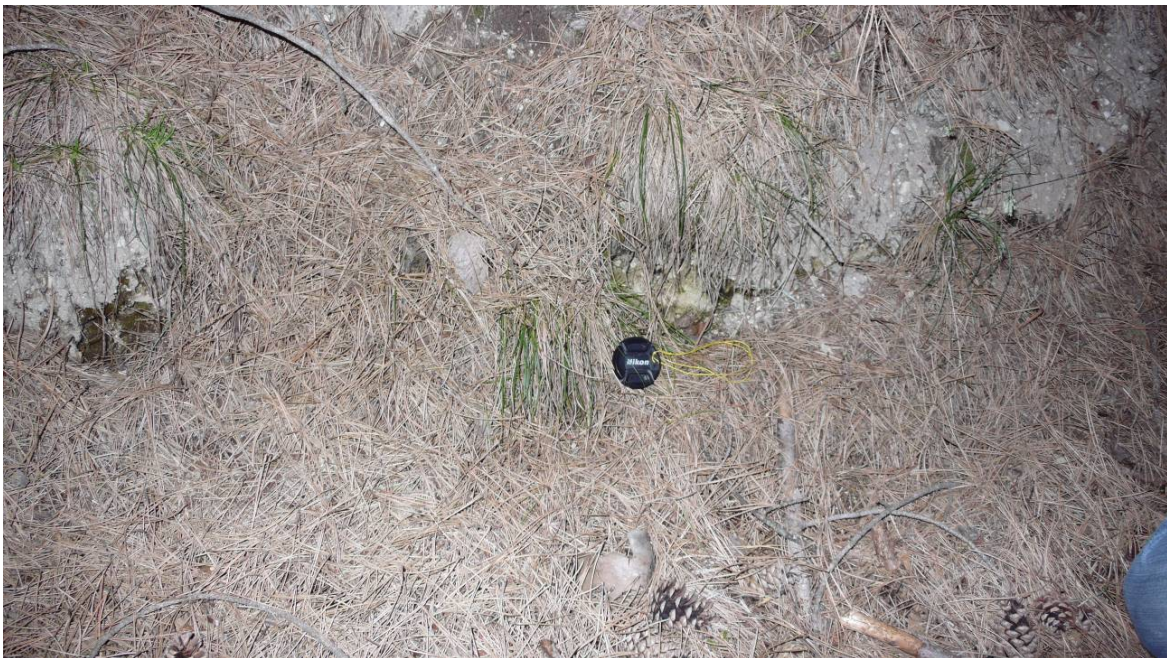
**Figura 5.4** - A valle dell'abitato di Sfrizzoli.

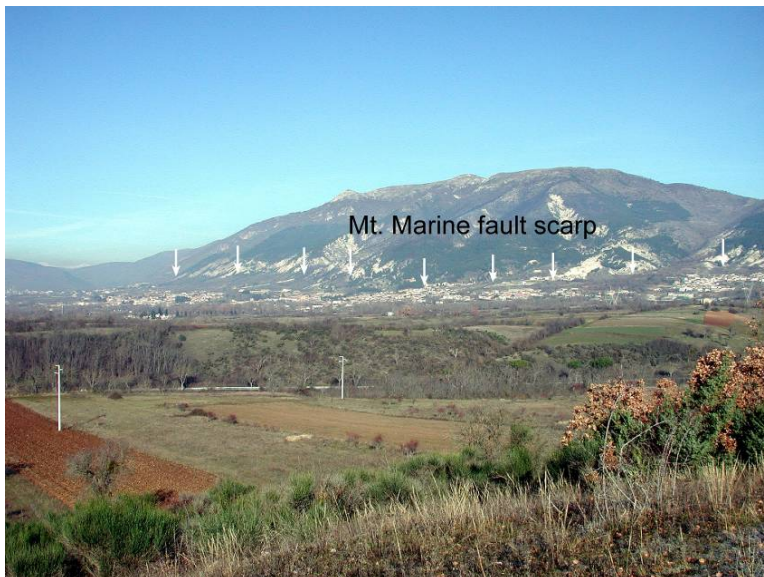
**Figura 6.1** – Struttura del Monte Marine

La struttura del Monte Marine (Figura 6.1), è una faglia diretta orientata NW-SE, immergente verso SW, ubicata a nord della faglia del Pettino tra gli abitati di Arischia e S.Giovanni. Questa struttura è stata investigata puntualmente in corrispondenza delle principali scarpate di faglia che interessano i depositi recenti, prevalentemente del Pleistocene superiore. In nessuno dei siti investigati sono state riscontrate evidenze di movimenti riconducibili all'evento sismico del 6 aprile.

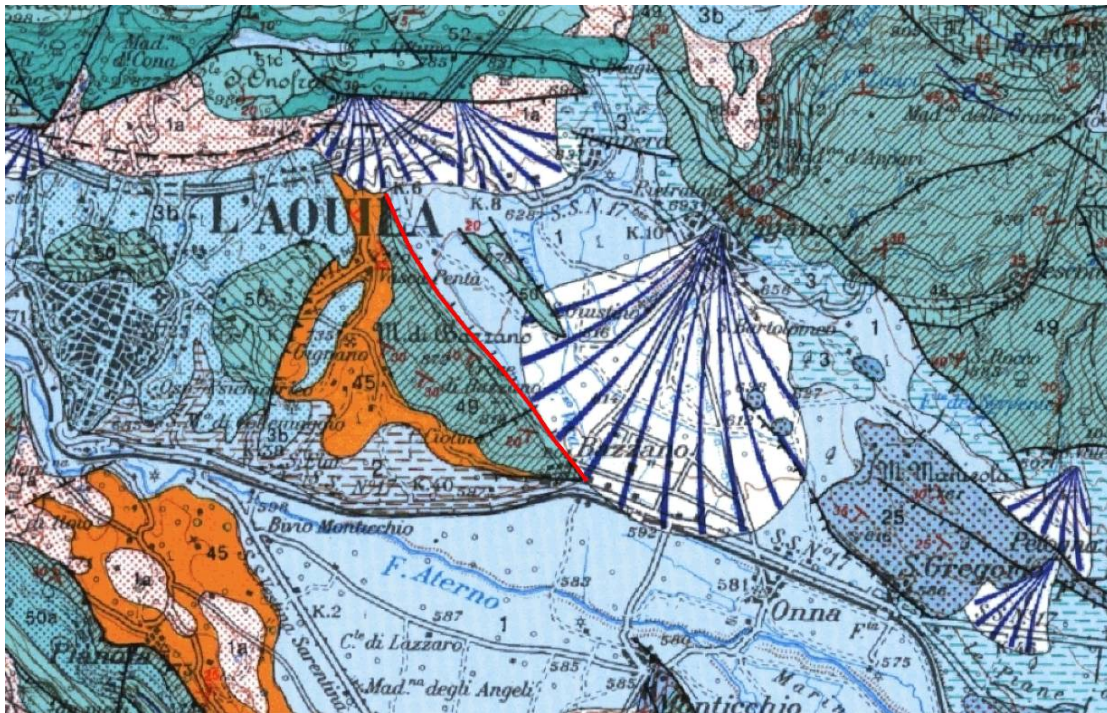
**Figura 8.1** - Stralcio della carta geologica di Vezzani e Ghisetti (1998).

Questa struttura è presente nella cartografia geologica più recente dell'area pubblicata da Vezzani e Ghisetti (1998) e nel Foglio CARG 1:50,000 N. 359 L'Aquila (Figura 8.1).

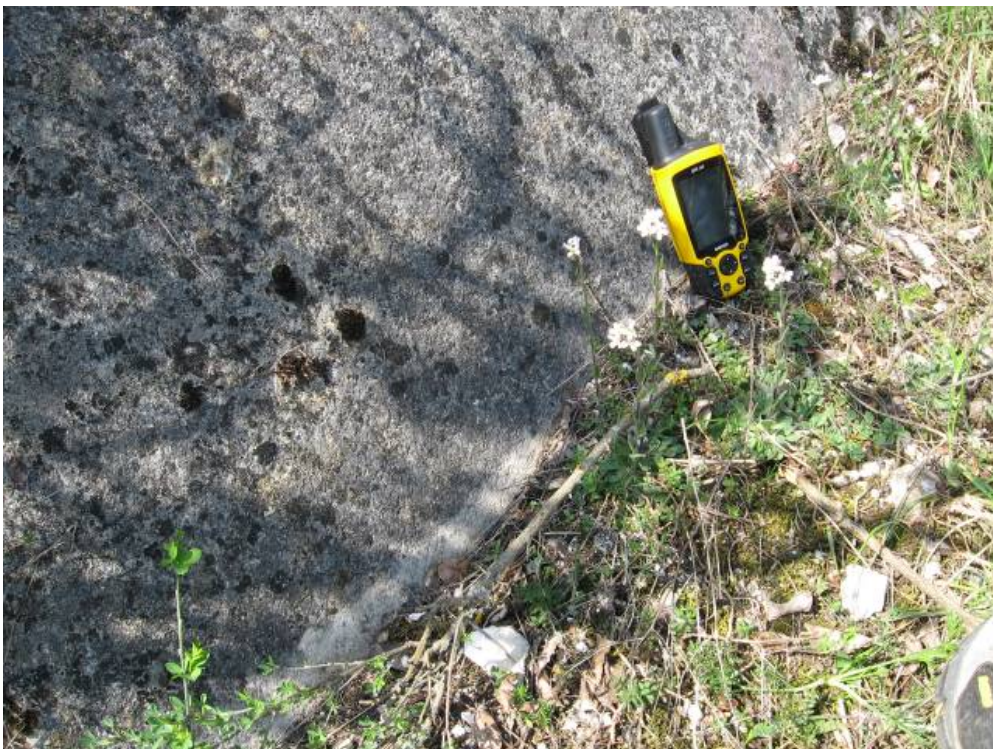
Laddove affiora la scarpata di faglia in roccia (WPT PB175, 42.3439/ 13.4506), questa mostra ai suoi piedi un nastrino chiaro probabilmente dovuto allo scivolamento del detrito soprastante (Figura 8.5). Il detrito, ad eccezione di un punto dove è distaccato dal piano di faglia, non appare interessato da fratture e si appoggia sul piano di faglia.

**Figura 8.5** - Faglia di Bazzano, nastrino al piede dello specchio di faglia in roccia (WPT PB175).

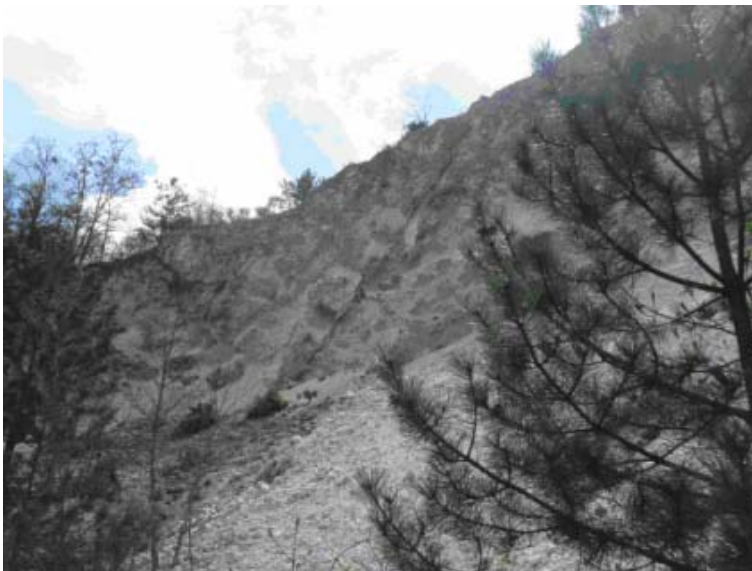
All'ingresso del centro abitato di Fossa si osservano due siti dove sono esposti piani di faglia riconducibili, per giacitura e localizzazione, alla struttura Monticchio-Fossa. La cava di calcari cretacei all'entrata del paese è attraversata da una faglia con direzione ~N130 ed immersione ~65°NE. Da un'analisi a distanza non si osservano segni di riattivazione cosismica lungo il piano (Figura 9.3).

**Figura 9.3** - Faglia nella cava di Fossa (WPT LC63, 42.3003/13.4847).

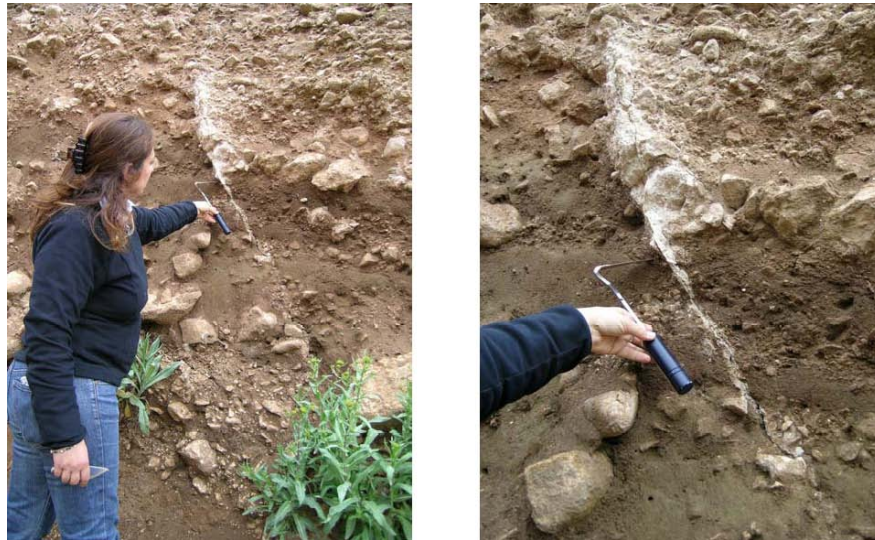
Poco più a nord della cava, in prossimità della scarpata nei depositi recenti, uno scasso per una costruzione espone un piano di faglia con direzione N130-140, immergente 65° verso NE e una serie di fratture. Lungo i piani ci sono evidenze di attività passata (riempimento di carbonato di calcio e dislocazione netta nei depositi recenti). I piani di faglia esposti mostrano segni di riapertura dell'ordine del centimetro lungo tutta la sezione esposta (Figure 9.4 e 9.5).

**Figure 9.4** - Dettaglio delle fratture con riempimento di carbonato di calcio (WPT CB61, 42.3047/13.4820).

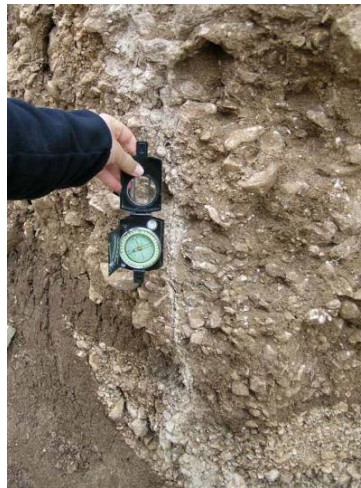
**Figura 9.5** - Dettaglio della frattura con indizi di riapertura.

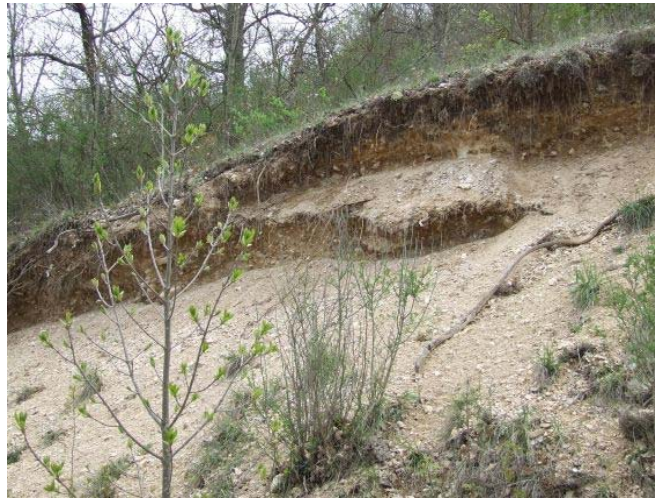
Fra le terminazioni SE della Faglia Monticchio Fossa e NW della Faglia Villa S. Angelo-Tione degli Abruzzi, una scarpata in depositi di copertura è visibile per una lunghezza di circa 250 m lungo la strada a mezza costa (Figura 9.6). Sempre nello stesso tratto, salendo verso S. Spirito, si osserva una frattura nel terreno confinante con il manto stradale, parallela alla faglia mappata.

**Figura 9.6** - Dettaglio della scarpata raddoppiata, direzione N40W, NE immergente, con rigetto max di ~60 cm (WPT RN13, 42.2899/13.4914).

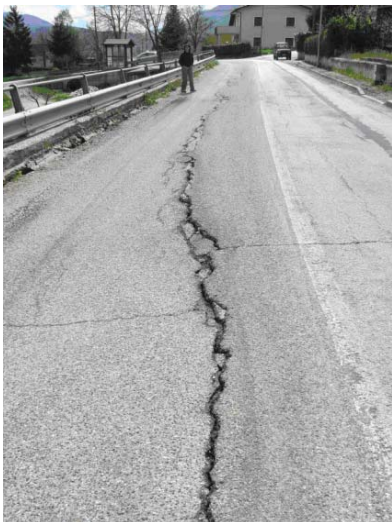
Nel settore settentrionale della struttura si osserva una frattura nell'asfalto, seguibile con continuità per circa 80m, parallela alla strada e al versante, con larghezza e rigetto di qualche cm (Figura 10.1). Tale frattura è localizzata in corrispondenza della traccia di faglia cartografata.

**Figura 10.1** - Frattura lungo la strada Casentino-Tussillo (WPT RN15, 13.5312/42.2692).

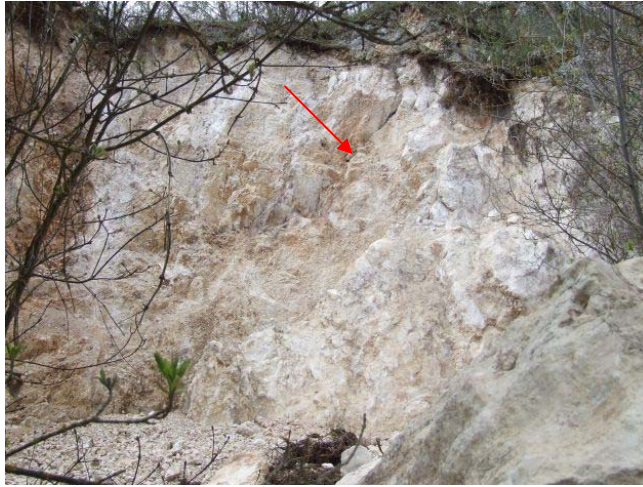
Sul versante di Tussillo si nota la presenza di una scarpata lunga circa 400 m nei terreni di copertura, probabile espressione della faglia mappata. Sull'allineamento ed in corrispondenza di un taglio in roccia si notano indizi di fagliazione, da verificare in quanto l'altezza dello scasso ha impedito misure dirette (Figura 10.2).

**Figura 10.2** - Taglio in roccia con evidenze di fagliazione (WTP RN16, 42.2707/13.5283)

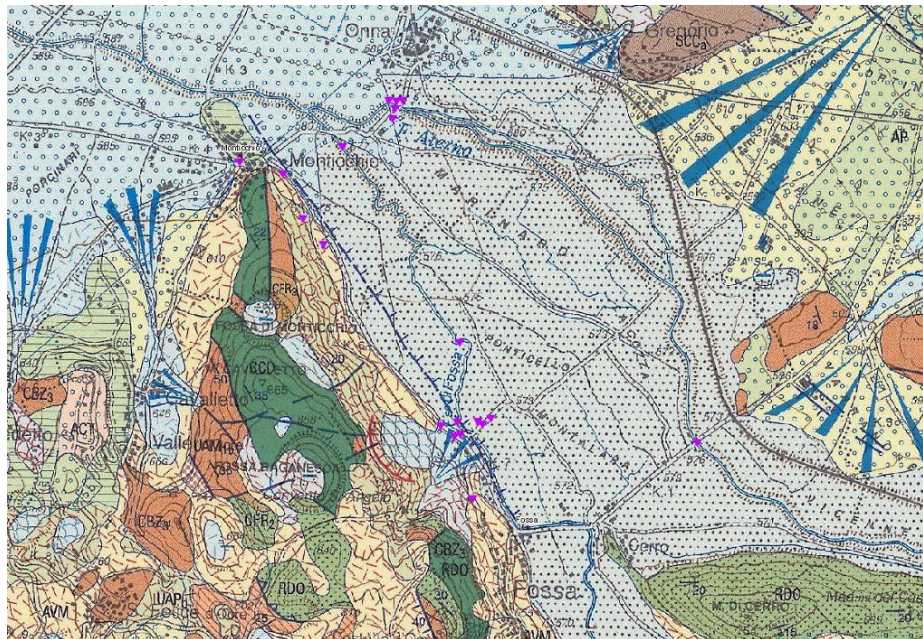
**Figura 11. 1** - Stralcio Foglio CARG 1:50,000 N. 359 L'Aquila.

A completamento dei rilievi nell'area della sequenza sismica, si descrivono alcune deformazioni osservate lungo la Valle dell'Aterno in prevalenza in prossimità dell'abitato di Onna (Figura 11.1). Si tratta per lo più di fratture nel manto stradale e dissesti nei depositi alluvionali.

Le fratture sopra descritte sono degne di nota soprattutto in quanto la loro direzione è coerente con quella della faglia Monticchio-Fossa nord est immergente della Media Valle Aterno e già riportata nel foglio CARG N. 359 (Figura 11.1).

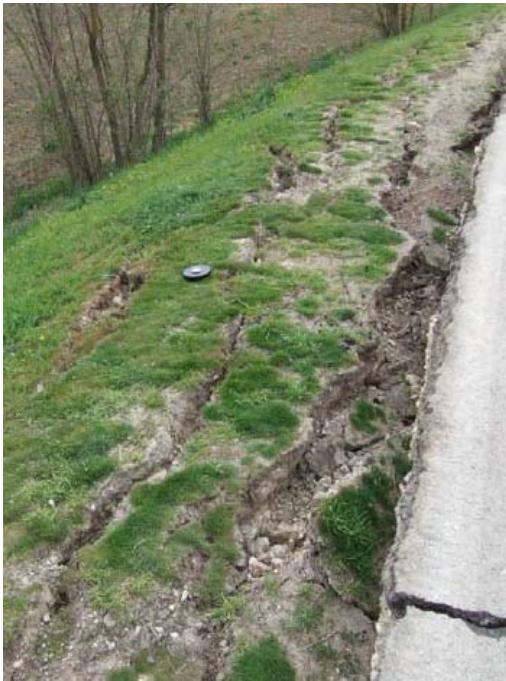
Lungo la strada, su entrambe le sponde del fiume, si osservano numerose fratture sia radiali (in un tratto in curva) che con direzione appenninica (Figura 11.3 e 11.4) e anche diversi dissesti longitudinalmente al rilevato stradale (Figura 11.5). Alcune fratture trasversali alla strada mostrano un movimento con componente orizzontale (Figura 11.6).

**Figura 11.5** - Dissesti ai margini del manto stradale, WPT RN8, 42.3233/13.4777.

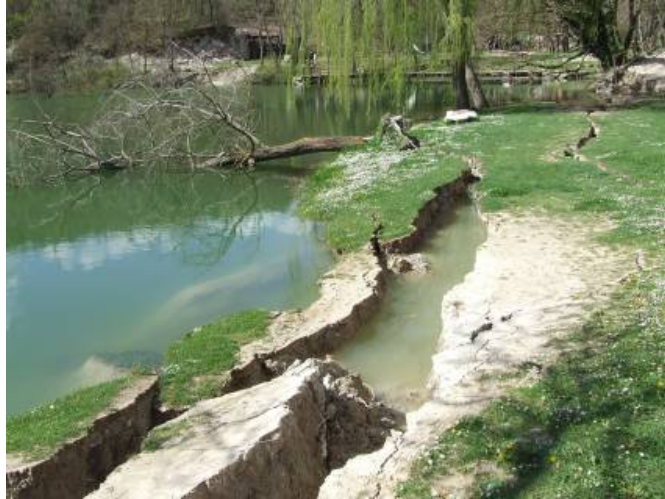
A monte della Faglia Media Valle dell'Aterno-S. Demetrio né Vestini è situato il lago di Sinizzo, di origine carsica, dove si osserva l'evidente sprofondamento delle sponde del lago

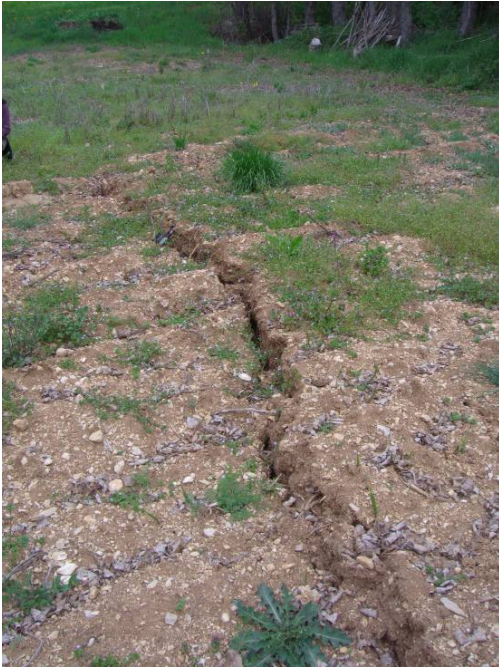
Presso l'abitato di Pile, nei depositi alluvionali lungo la sponda sinistra del T. Vetoio, si osservano numerose fratture con orientazione variabile tra N145 e N170 (WPT CB47, CB48, CB49, CB50), rigetto di tipo diretto e verso il torrente (Figura 11.9). Le fratture osservate proseguono anche sulla strada con direzione N160.

**Figura 11.10** - Fratture prospicienti il Torrente Vetoio, WPT da CB47 a CB50 (42.3603/13,3655; 42.3599/13,3655).

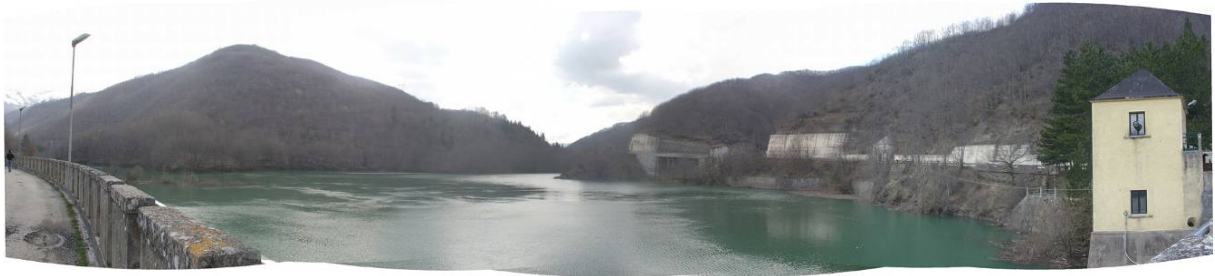
I versanti che circondano il lago appaiono stabili e ben vegetati (Figura 12.1), al momento non vi sono principi di distacco franoso di grandi dimensioni. A valle del corpo diga nessuna evidenza di frane o blocchi rocciosi rimobilizzati.

**Figura 12.1** - Panoramica del Lago Provvidenza e dei suoi versanti.

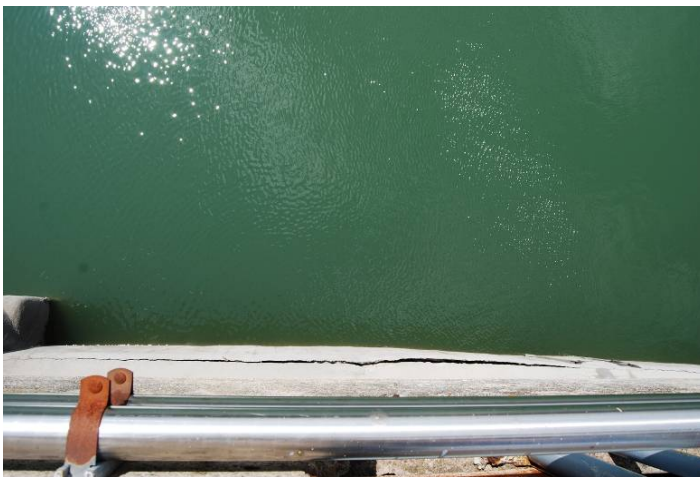
Il corpo diga appare integro, si nota solo una frattura beante (Figura 12.2) lunga circa 10 m che interessa lo sfioratore a stramazzo nel lato interno della diga (WPT AP207, 42.5093/13.4106).

**Figura 12.2** - Diga del Lago Provvidenza: frattura sullo sfioratore.

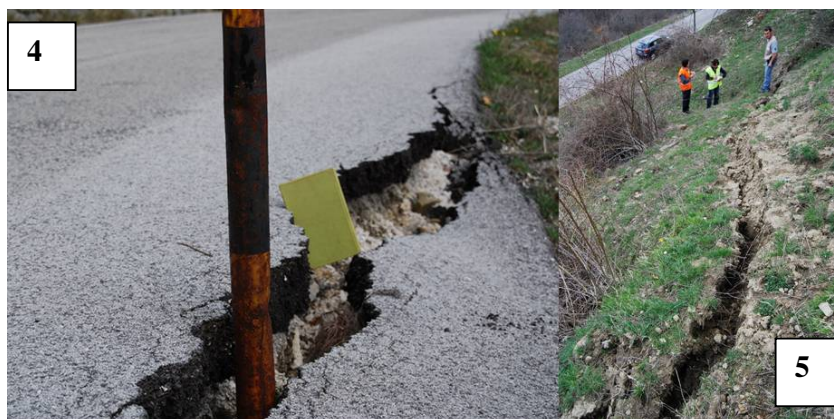
Si osservano due modesti movimenti franosi lungo la strada verso il Lago di Campotosto. La prima frana (Figura 12.4, WPT AP210, 42.5263 /13.4148) si segue per circa 20 m e presenta una classica forma arcuata nella direzione della massima pendenza. Lo spostamento verticale è stimabile in circa 25-30 cm. Essa insiste in un'area sicuramente soggetta a movimenti gravitativi di lungo corso come testimoniato dalle numerose briglie di contenimento presenti a valle ed a monte del manto stradale.

Il secondo movimento franoso (Figura 12.5, WPT AP211, 42.5277/13.4127) si segue per circa 150 m e si osservano movimenti verticali e di apertura di circa 20-40 cm e 10 cm, rispettivamente. Anche in questo caso si tratta di un fenomeno innescatosi su un versante in frana da lunga data.

**Figure 12.4 e 12.5** - Frazione di Ortolano: movimenti franosi riattivati.

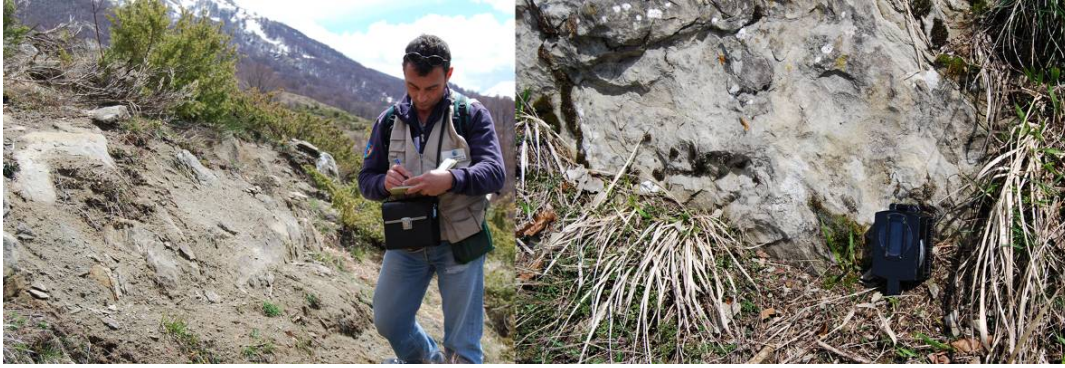
In riva destra del Rio Fucino, WPT PM269, 42.5751/13.3779, è stato osservato il piano di faglia ed il suo contatto con i depositi di conoide e di versante. La faglia è orientata N310-320 ed immerge a SW di circa 80-85°. Anche in questo caso, e sino al punto WPT PM268, 42.5768/13.3779, non si osservano evidenze di movimenti recenti lungo il piano di faglia in *bedrock* (Figura 12.8), sebbene l'acclive topografia sia favorevole all'attivazione di effetti di tipo gravitativo o di compattazione differenziale legati allo scuotimenti sismico.

**Figura 12.8** - Piano di Faglia dei Monti della Laga al sito WPT PM269 e particolare del contatto *bedrock*-depositi di versante privo di evidenze di movimenti recenti.

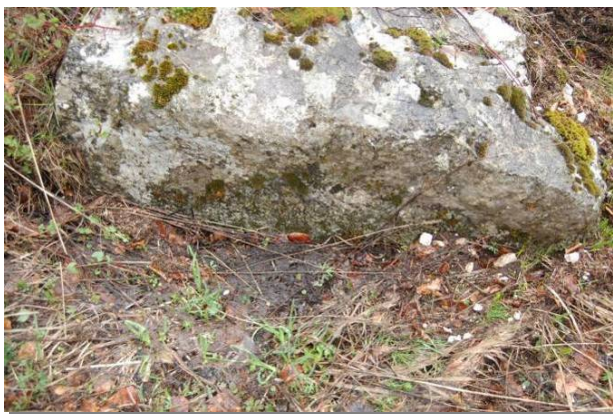
Sul versante orientale del catena del M.te Cefalone si osservano fenomeni di scollamento della copertura vegetale dai massi (Figura 13.1) e localmente crolli di blocchi carbonatici.

**Figura 13.1-** Fenomeni di scollamento della copertura vegetale (muschio) dai massi presso la vallecchia in località Cavigliara (Rocca di Cambio) (WP SP76, 42.2312/ 13.4636).

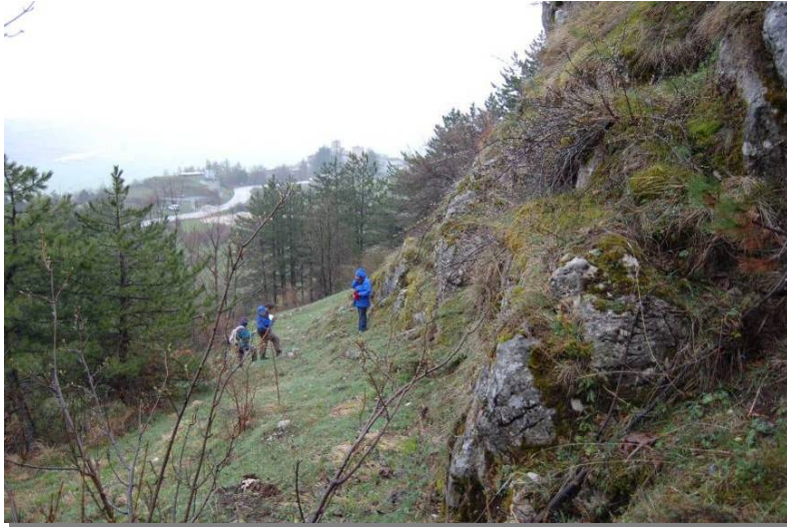
Proseguendo verso Rocca di Cambio, si notano vari piccoli distacchi e rimobilizzazioni di materiale precedentemente crollato, oltre a danneggiamenti su infrastrutture, ad evidenza di un forte scuotimento nell'area. Nei pressi della brusca rottura di pendio nel versante NE di Monte Cagno, è presente un piano sub-verticale con orientazione N270 (Figura 13.2) che si segue verso nord fino alla cima di Monte Ocre; si notano inoltre alberi inclinati.

**Figura 13.2-** Struttura tettonica subverticale nel versante NE di Monte Cagno (WP SP78, 42.2363/13.4835).
